## **A ANÁLISE DA FOTOGRAFIA COMO ELEMENTO DE PRESERVAÇÃO E REGISTRO DA PAISAGEM**

**SOUZA, ALISSON SILVEIRA. (1); DIAS, DIEGO NOGUEIRA. (2)**

**Palavras-chave:** Fotografia; Paisagem; Registro Arquitetônico.

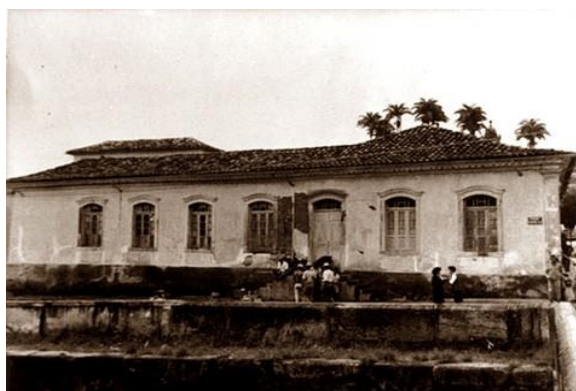
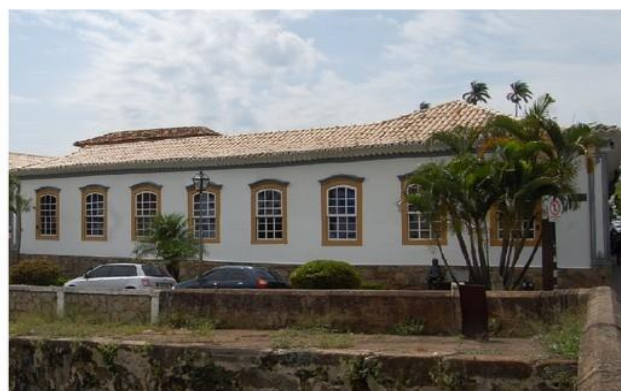
Figura 1 – Casarão na década de 1920 e atualmente. Fonte da imagem em P&B: IPHAN - Museu Regional de São João del-Rei - 13ª Superintendência Regional – Minas Gerais. Arquivo digital. Foto imagem colorida: Alisson Silveira Souza.

Edificação à esquina da Avenida Eduardo Magalhães com rua Padre José Maria Xavier, cuja origem era residencial e hoje abriga o Memorial Tancredo Neves. A foto evidencia a manutenção tanto da volumetria original da edificação quanto dos materiais empregados em sua construção. Notam-se alterações no projeto original, como mudança da porta principal da avenida para a rua lateral e inserção de janela à extremidade direita. É possível avistar ainda as palmeiras imperiais remanescentes do Largo do São Francisco, ao fundo.

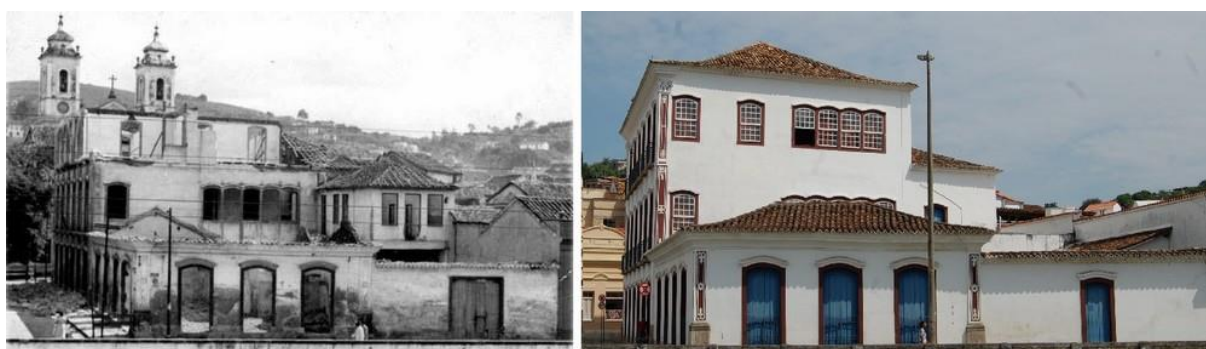
Figura 2 – Edificação do Museu Regional do IPHAN em 1944 e atualmente. Fonte da imagem em P&B: IPHAN - Museu Regional de São João del-Rei - 13ª Superintendência Regional – Minas Gerais. Arquivo digital. Foto imagem colorida: Alisson Silveira Souza.

A edificação acima, construída em 1859, foi residência do comendador João Antônio da Silva Mourão. Em seu primeiro pavimento funcionou uma loja de secos e molhados. O comendador faleceu em 1966 e a propriedade foi vendida em 1926 (IPHAN, 2015). Típica construção colonial com características ecléticas em sua fachada, a edificação passou por disputas de posse, chegando quase à total demolição na década de 1940 para dar lugar a um hotel. Tombada em seguida pelo Instituto do Patrimônio Histórico e Artístico Nacional, foi restaurada e desde 1954 abriga o Museu Regional do IPHAN em São João del-Rei, com acervo variando entre pinturas, objetos, esculturas e mobiliário. O registro fotográfico permitiu a reconstituição da volumetria e aberturas de acordo com o projeto original, resgatando um dos poucos edifícios coloniais de três pavimentos com da cidade.

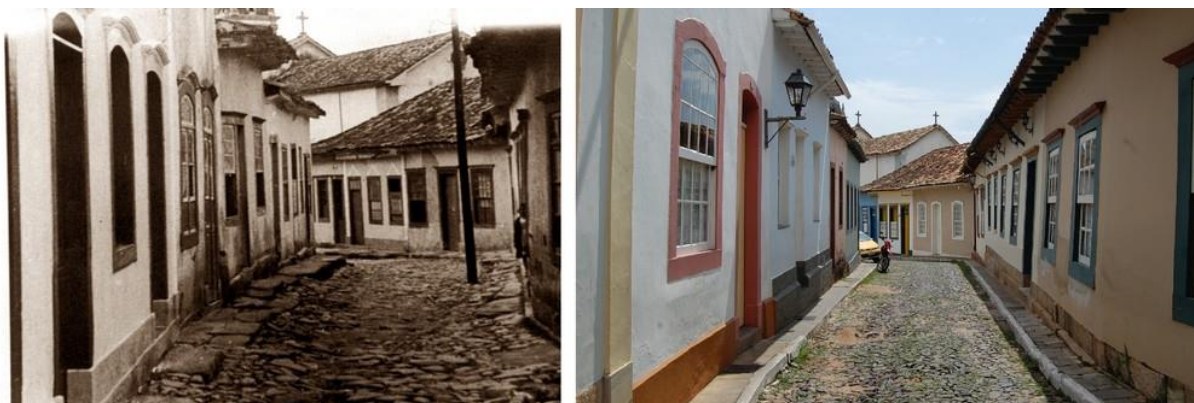
Figura 3 – Vista Parcial da rua Santo Antônio nas primeiras décadas do século XX. Fonte da imagem em P&B: IPHAN - Museu Regional de São João del-Rei - 13ª Superintendência Regional – Minas Gerais. Arquivo digital. Foto imagem colorida: Alisson Silveira Souza.

A tradicional rua Santo Antônio se destaca na cidade por suas casas estritamente coloniais e “fora de prumo”, como dizem os arquitetos. São edificações em sua maioria de um pavimento, com paredes, portas e janelas irregulares. Uma das ruas mais antigas de São João del-Rei, apresenta calçamento atual similar ao em “pé-de-moleque” do início do século XX. Sua iluminação atual é provida por meio de luminárias fixadas nas paredes das edificações, com fiação subterrânea, que além de ter manutenção mais fácil e barata, diminui a poluição visual e dá destaque à arquitetura colonial.

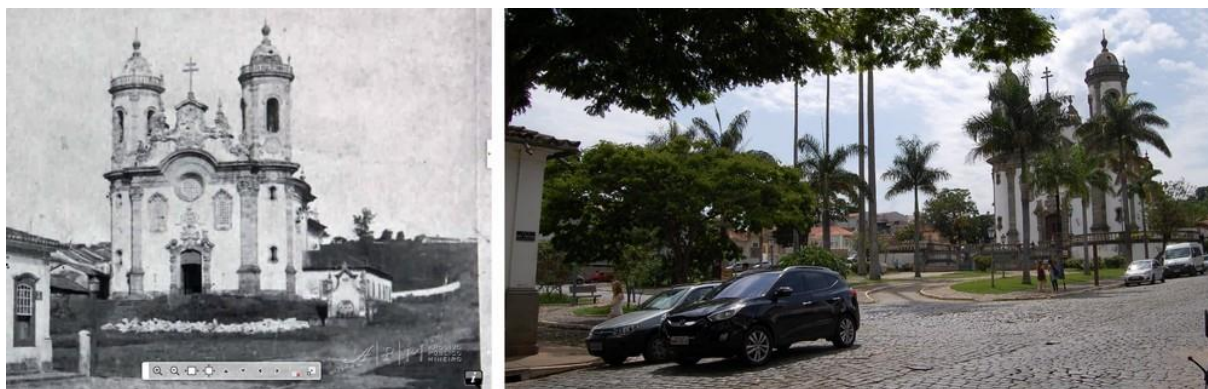
Figura 4 – Largo São Francisco com a Igreja do referido santo ao fundo na segunda metade do século XIX e atualmente. Fonte da imagem em P&B: IPHAN - Museu Regional de São João del-Rei - 13ª Superintendência Regional – Minas Gerais. Arquivo digital. Foto imagem colorida: Alisson Silveira Souza.

O largo São Francisco é um dos cartões postais de São João del-Rei. Com risco inicial da fachada frontal desenhado por Antônio Francisco Lisboa, o Aleijadinho, a igreja, construída entre 1774 e 1809, é tombada pelo IPHAN. Possui um cemitério nos fundos onde estão enterrados personagens importantes da história da cidade como o político e presidente eleito Tancredo Neves. A foto do século XIX mostra o largo ainda sem delimitação da praça frontal, posteriormente projetada pelo paisagista Burle Marx, com presença de um chafariz

cujo paradeiro hoje é desconhecido e ainda sem o adro que hoje contorna a edificação. Com volumetria, planta e características totalmente preservadas, este ícone da arquitetura colonial recebe inúmeros visitantes todos os meses.

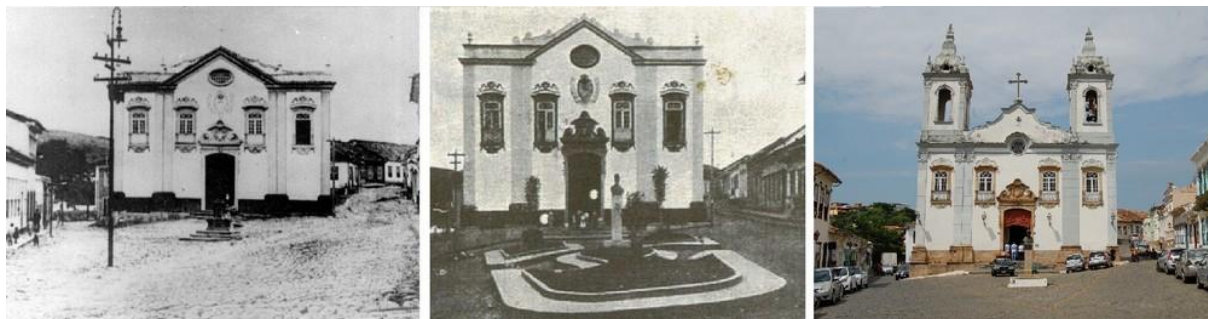
Figura 5 – Igreja de Nossa Senhora do Rosário em três diferentes épocas: 1910, 1935 e atualmente. Fonte das imagens em P&B: IPHAN - Museu Regional de São João del-Rei - 13ª Superintendência Regional – Minas Gerais. Arquivo digital. Foto imagem colorida: Alisson Silveira Souza.

A religiosidade delimita a “Rua Direita” em São João del-Rei. Em uma das extremidades insere-se a Igreja de Nossa Senhora do Rosário, fotos acima. Ao centro apresenta-se a Catedral Basílica de Nossa Senhora do Pilar e de frente à Igreja do Rosário, na outra extremidade está a Igreja de Nossa Senhora do Carmo. A Igreja do Rosário está entre as mais modificadas ao longo dos anos dentre elas. Construída em 1751, sem torres, seu aspecto formal externo simples, guarda a história da mais antiga irmandade da cidade. A configuração volumétrica atual só se consolidou na década de 1930, quando foram edificadas suas torres sineiras. Com iluminação antes em postes, hoje as luminárias são fixas nas fachadas das casas, com fiação subterrânea. O largo à frente da igreja já possuiu diferentes conformações, sempre mantendo uma estátua ou busto como referencial. Em 1935 a área possuía um jardim como complemento do espaço aberto existente.

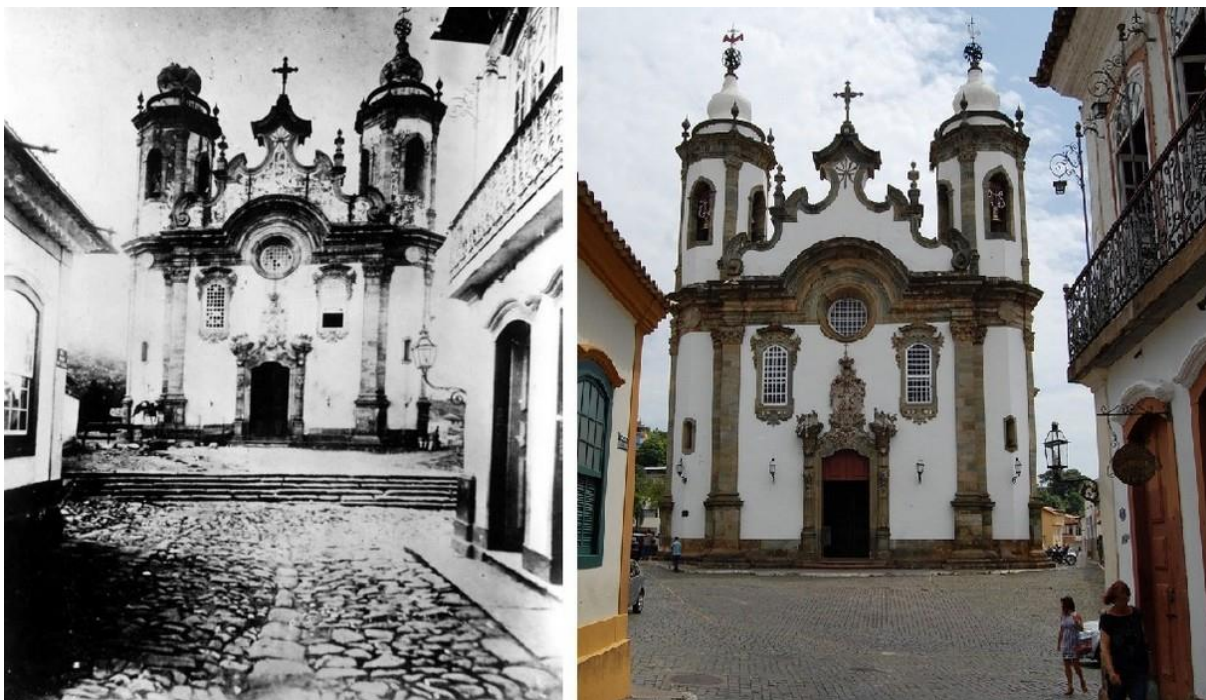
Figura 6 – Igreja de Nossa Senhora do Carmo em 1894 e atualmente. Fonte da imagem em P&B: IPHAN - Museu Regional de São João del-Rei - 13ª Superintendência Regional – Minas Gerais. Arquivo digital. Foto imagem colorida: Alisson Silveira Souza.

A Igreja de Nossa Senhora do Carmo teve a construção de sua fachada frontal iniciada em 1787. Seu Interior não apresenta o douramento característico das igrejas coloniais mineiras, mas um brilhante trabalho em talha. Juntamente com o cemitério da mesma irmandade, localizado a seu lado, a igreja é tombada pelo IPHAN. Na imagem, de 1894, a torre direita apresenta-se com sua cúpula bulbosa ausente devido a um raio que a atingiu, sendo reconstruída no mesmo ano. Nota-se a escadaria presente em seu largo, que juntamente com o calçamento em “pé-de-moleque” com inclinação voltada para o centro da via privilegiava o pedestre, ao contrário do que acontece atualmente. O entorno da foto mantém-se característico, com edificações em sua grande maioria preservadas.

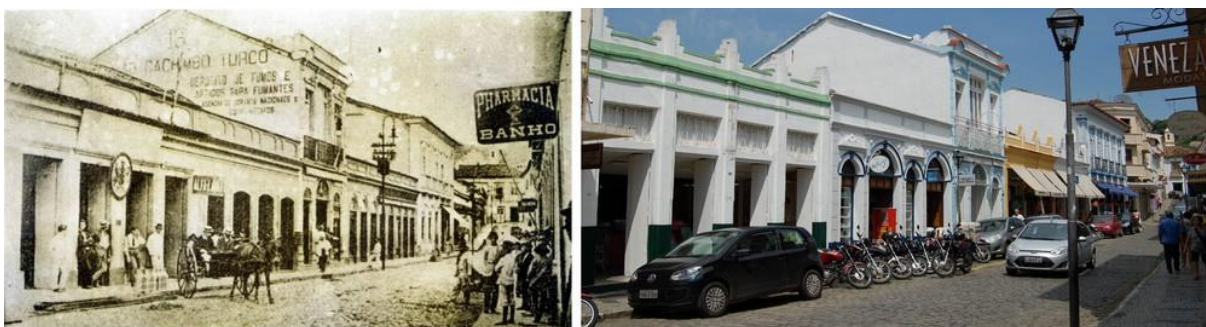
Figura 7 – Vista parcial da atual rua Arthur Bernardes nas primeiras décadas do século XX e nos dias de hoje. Fonte da imagem em P&B: IPHAN - Museu Regional de São João del-Rei - 13ª Superintendência Regional – Minas Gerais. Arquivo digital. Foto imagem colorida: Alisson Silveira Souza.

A rua Arthur Bernardes, uma das principais ruas comerciais do centro histórico preserva sua volumetria e arquitetura comercial desde o início do século passado. Com edificações entre comerciais de um pavimento e sobrados comerciais/residenciais, tem grande fluxo de pessoas e veículos diariamente, mantendo viva sua essência. O calçamento entre as duas fotos se apresenta semelhante, assim como a largura das calçadas. As edificações coloniais modificaram suas fachadas durante o período do ecletismo (décadas de 1940 e 1950 aproximadamente) mantendo a tipologia e proporção de aberturas.

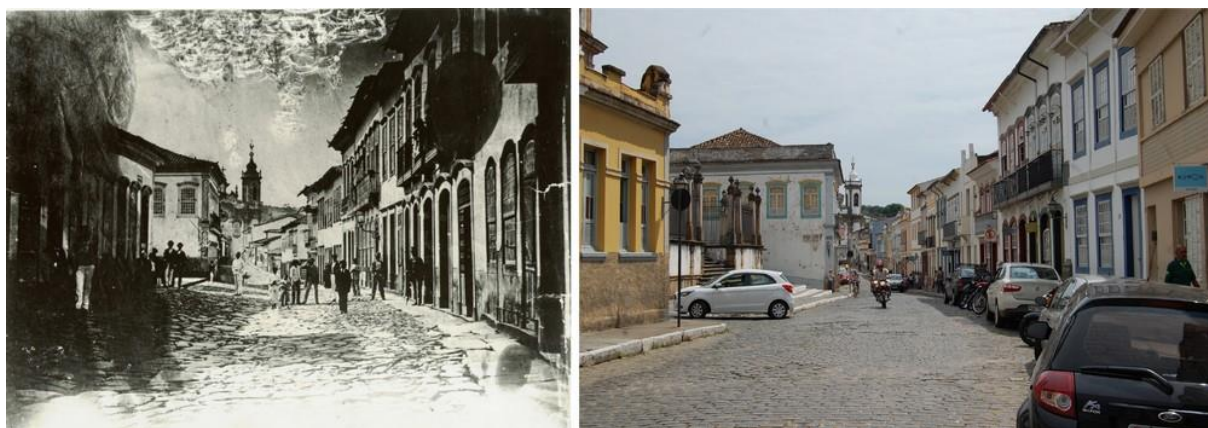
Figura 8 – Tradicional “Rua Direita”, hoje Getúlio Vargas em 1894 e atualmente. Fonte da imagem em P&B: IPHAN - Museu Regional de São João del-Rei - 13ª Superintendência Regional – Minas Gerais. Arquivo digital. Foto imagem colorida: Alisson Silveira Souza.

De volta à “Rua Direita” sempre presente nas cidades históricas mineiras, destaca-se na imagem do século XIX o calçamento sempre inclinado para o centro da via, de modo a facilitar o escoamento pluvial, e a ausência de calçadas. Ao fundo vê-se a torre da igreja do Carmo. Na foto atual estão presentes as grades que cercam o adro da Catedral Basílica de Nossa Senhora do Pilar, que encontra-se recuada. O casario manteve sua volumetria preservada, com ênfase ao *skyline* tão característico das cidades coloniais.

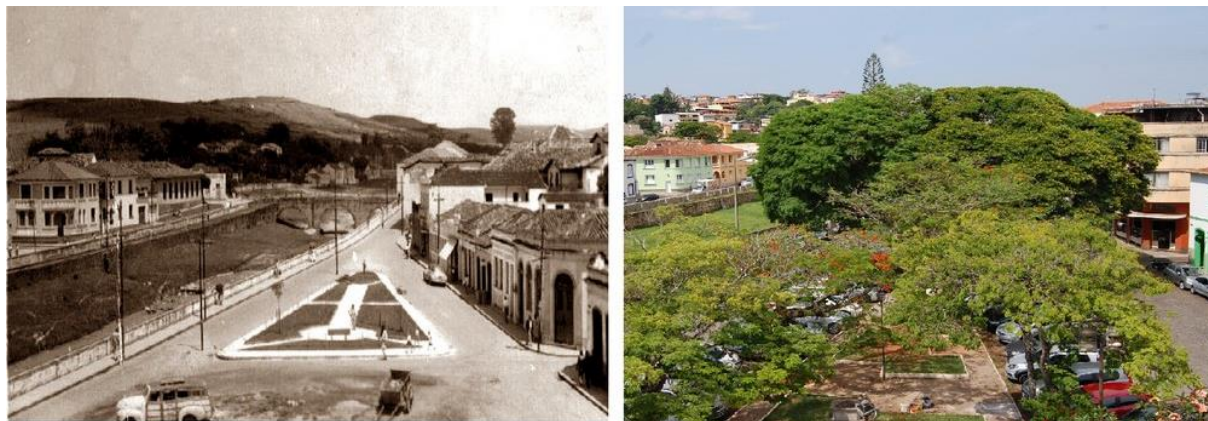
Figura 9 – Vista da praça Embaixador Gastão da Cunha, mais conhecida como Largo Tamandaré a partir da sacada do terceiro pavimento do Museu Regional na década de 1940 e atualmente. Fonte

Adentrando a edificação do Museu Regional, têm-se a vista das imagens acima a partir da sacada do terceiro pavimento. O “Largo Tamandaré”, como é conhecido pela população sanjoanense, denominado Praça Embaixador Gastão da Cunha, já passou por diversas reformas e modificações de suas características no último século até adquirir a forma atual, que privilegia o estacionamento de veículos em detrimento do pedestre. As edificações em seu entorno são de uso comercial, com significativo número de construções de apenas um pavimento. O Museu Regional se destaca nessa paisagem por possuir três suntuosos pavimentos. Ao fundo da foto não colorida observa-se a área verde, em 1940, não ocupada pela malha urbana, diferentemente de hoje, onde se inserem diversos bairros, dentre eles o Guarda Mor, que aparece na foto atual em cores. A grande arborização da praça é um convite à permanência.

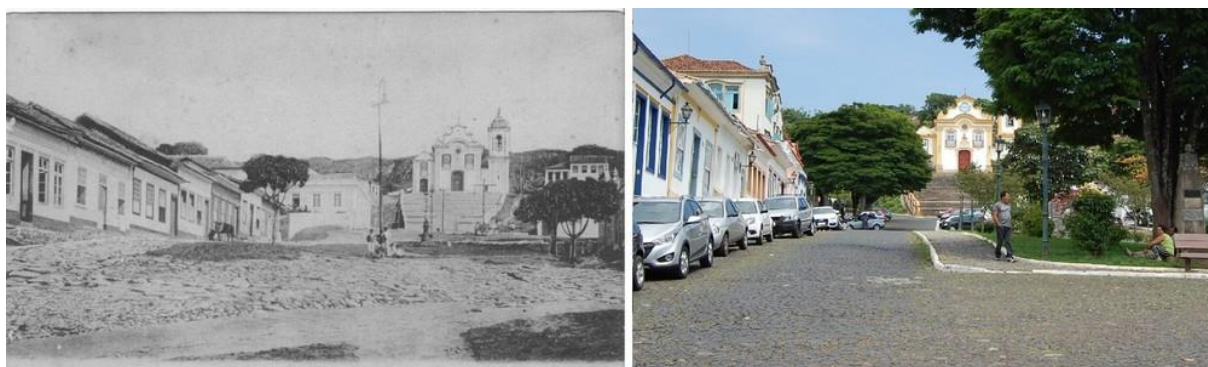
Figura 10 – Praça Francisco Neves com Igreja de Nossa Senhora das Mercês ao fundo nas primeiras décadas do século XX e atualmente. Fonte da imagem em P&B: IPHAN - Museu Regional de São João del-Rei - 13ª Superintendência Regional – Minas Gerais. Arquivo digital. Foto imagem colorida: Alisson Silveira Souza.

Encontra-se entre as principais igrejas do centro histórico de São João del-Rei, a Igreja de Nossa Senhora das Mercês é a menor em área construída. Localizada no alto de uma escadaria, de seu adro, é possível observar todo o centro histórico da cidade. Construída em 1877 em estilo Rococó, não recebeu o tombamento como patrimônio a nível Federal. Em posição estratégica, pode ser vista de diversas ruas de São João del-Rei. Em suas escadarias, ocorre a encenação do Descendimento da Cruz, uma das mais tradicionais cerimônias da Semana Santa. Da foto do início do século XX para a atual notam-se poucas modificações: dentre elas a construção do Hospital das Mercês em dois pavimentos, e a presença maciça de arborização na praça, além da substituição do calçamento por pedras mais regulares. A área também possui fiação subterrânea.

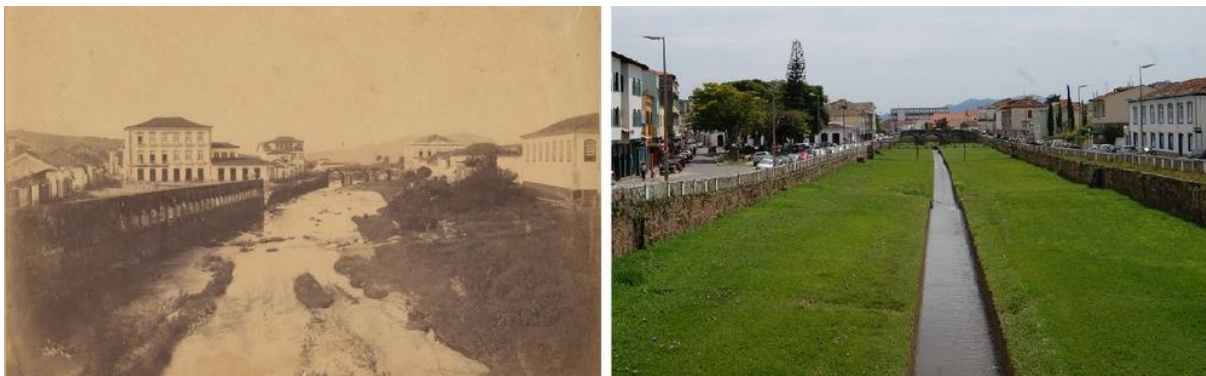
Figura 11 – Vista parcial do Córrego do Lenheiro com edificação do Museu Regional ao fundo a partir da Ponte do Rosário em 1884 e atualmente. Fonte da imagem em P&B: IPHAN - Museu Regional de São João del-Rei - 13ª Superintendência Regional – Minas Gerais. Arquivo digital. Foto imagem colorida: Alisson Silveira Souza.

Um dos registros fotográficos mais antigos da cidade de São João del-Rei, a foto à esquerda, acima apresenta em 1894, mostra o Córrego do Lenheiro seguindo seu curso livre, sem a canalização em alvenaria que ocorre atualmente. Ao lado esquerdo em primeiro plano vê-se um aqueduto em arcos, hoje inexistente. Ao fundo a então residência do comendador João Antônio Mourão, destacando-se na paisagem. Outro ponto marcante é a ausência de pavimentação urbana do lado direito do Córrego, onde a edificação em dois pavimentos não apresentava aberturas em seu primeiro pavimento para essa fachada provavelmente pelo risco de inundação devido às enchentes do Córrego.

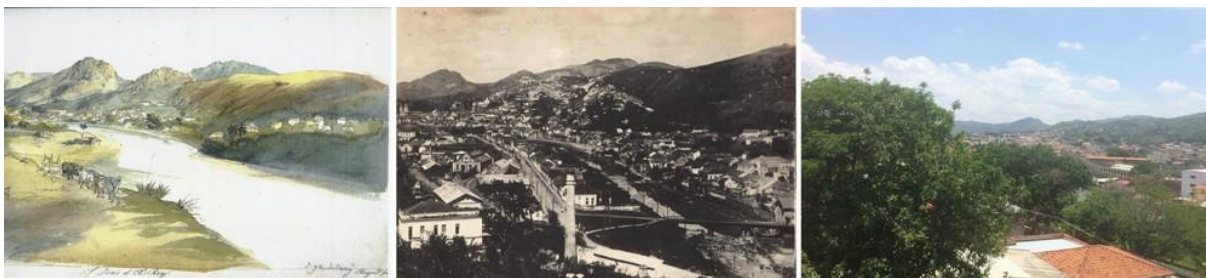
Figura 12 – Vista parcial de São João del-Rei em três épocas distintas: reprodução da aquarela de Rugendas, de 1824; a cidade no início do século XX e atualmente. Fonte da reprodução da aquarela e da imagem em P&B: IPHAN - Museu Regional de São João del-Rei - 13ª Superintendência Regional – Minas Gerais. Arquivo digital. Foto imagem colorida: Alisson Silveira Souza.

Um dos primeiros registros de que se tem notícia da paisagem urbana de São João del-Rei, a aquarela de Rugendas de 1824, feita a partir do atual bairro Jardim Central, mostra a cidade assentando-se à beira das cadeias de montanhas, à margem do rio. Na segunda imagem em preto e branco a cidade apresenta-se já consolidada, com a presença da Estrada de Ferro Oeste de Minas - EFOM, inaugurada em 1881, que alavancou o crescimento periférico da cidade e contribuiu para seu espraiamento. A chaminé de fábrica em primeiro plano exemplifica a época industrial pela qual a cidade passava, com diversas

fábricas de tecido que escoavam sua produção pela linha férrea. Nessa imagem enfatiza-se o relevo natural pouco alterado. A imagem atual permite identificação da localização apenas pelo cume remanescente original que faz fundo à cidade, já com grande parte de sua área acidentada e ocupada por moradias.
