## **Preservação arquitetônica: teoria, legislação e prática**

### **Estudo de caso: instalações elétricas do edifício Vila Penteado**

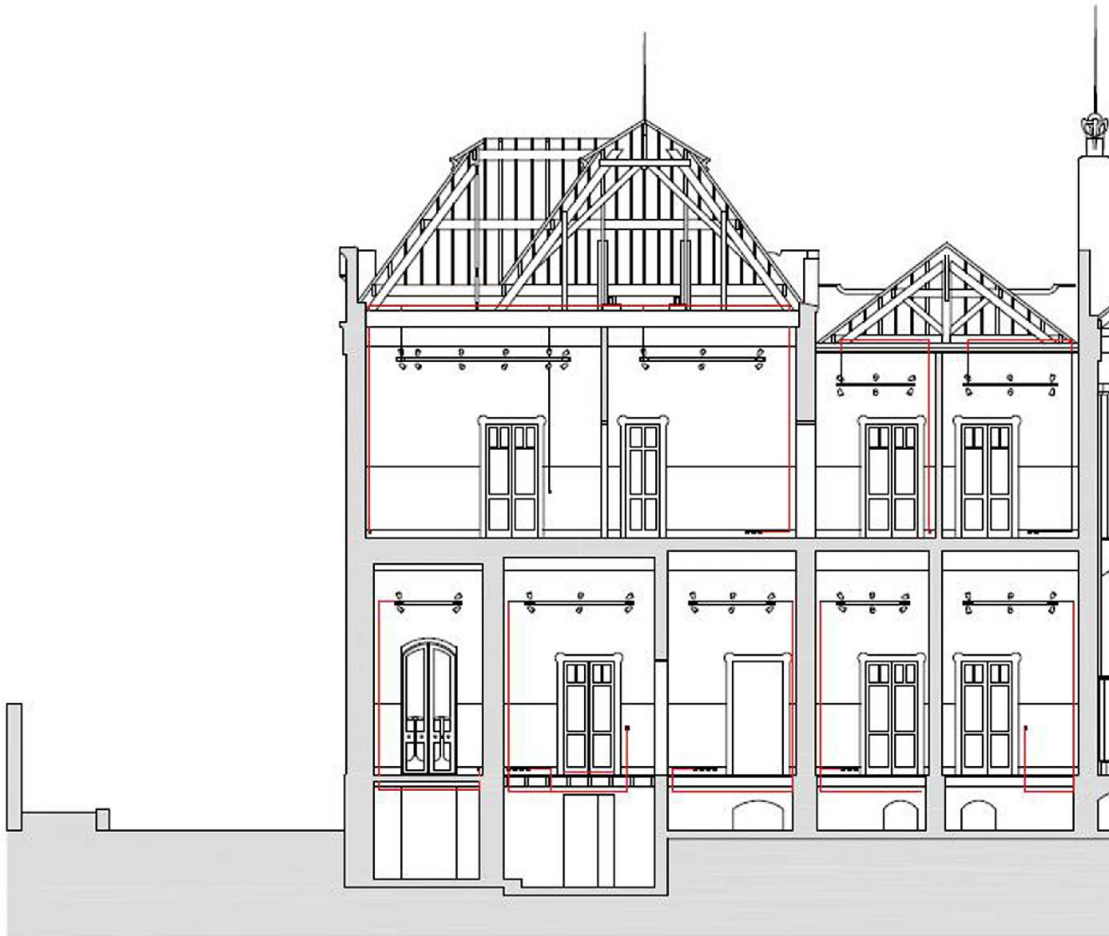
FIGURA 1 – Esquema do Novo Conceito de Iluminação. Fonte: Prancha A-12/12, Universidade de São Paulo, Faculdade de Arquitetura e Urbanismo, Edifício Vila Penteadado, Corte 2, junho de 2004, Escala 1:250, Estagiários Pedro Saito, Rafael Ramos e Vanezza Grossman. Desenho apresentado no Relatório de Gestão de 2006 da Vila Penteadado.

O projeto de instalações elétricas, desenvolvido em 2006 pela empresa Bim & Alves Engenharia de Projetos Ltda., partiu do seguinte conceito: as novas instalações devem ser aparentes e destacadas das superfícies existentes (tanto paredes, quanto forros), conforme apresentado no desenho da figura 1.

A iluminação deve ser independente do forro, sendo suspensa por perfilados, e deve ser fixada à estrutura acima do forro, por tirantes ou perfis metálicos. Haverá nova entrada de energia para alimentar o quadro geral, localizado no porão. A partir desse quadro, todos os demais quadros de força e luz serão alimentados. O pavimento térreo deve ser alimentado pelo porão, e o pavimento superior será alimentado através de trajeto encaminhado pelo sótão.

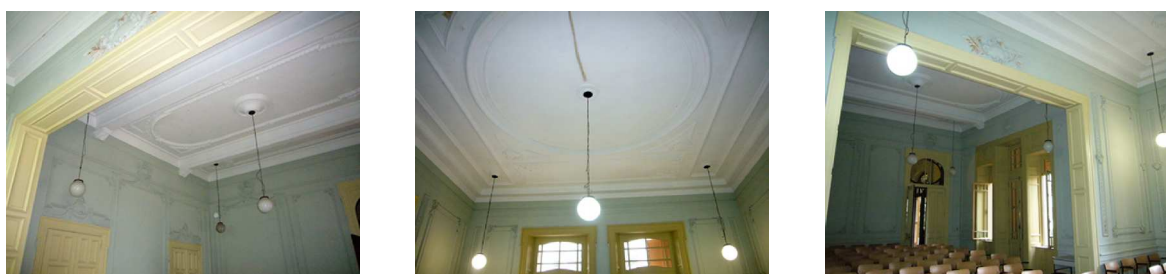
FIGURA 3 – Fotos da decoração dos forros da Sala dos Espelhos da Vila Penteadó. Fotografia: Foto de Isis Roverso, abril de 2011.

Tanto nas fotos da figura 3, como no trecho da planta de forros da Vila Penteados, que é apresentada na figura 2, é possível notar que os dois ambientes que compõem a Sala dos Espelhos não são simétricos. Cada ambiente contém um desenho específico de forro, o que faz que o traçado dos perfilados de suporte da nova iluminação também acompanhem esse desenho específico. Entretanto o projeto de instalações elétricas de 2006 prevê um traçado simétrico para os perfilados que sustentarão as novas luminárias. Esse traçado corresponde ao desenho de forro do ambiente menor, mas atrapalha a leitura da gramática da arquitetura do ambiente maior da Sala dos Espelhos.
